TEHNILINE HINNANG

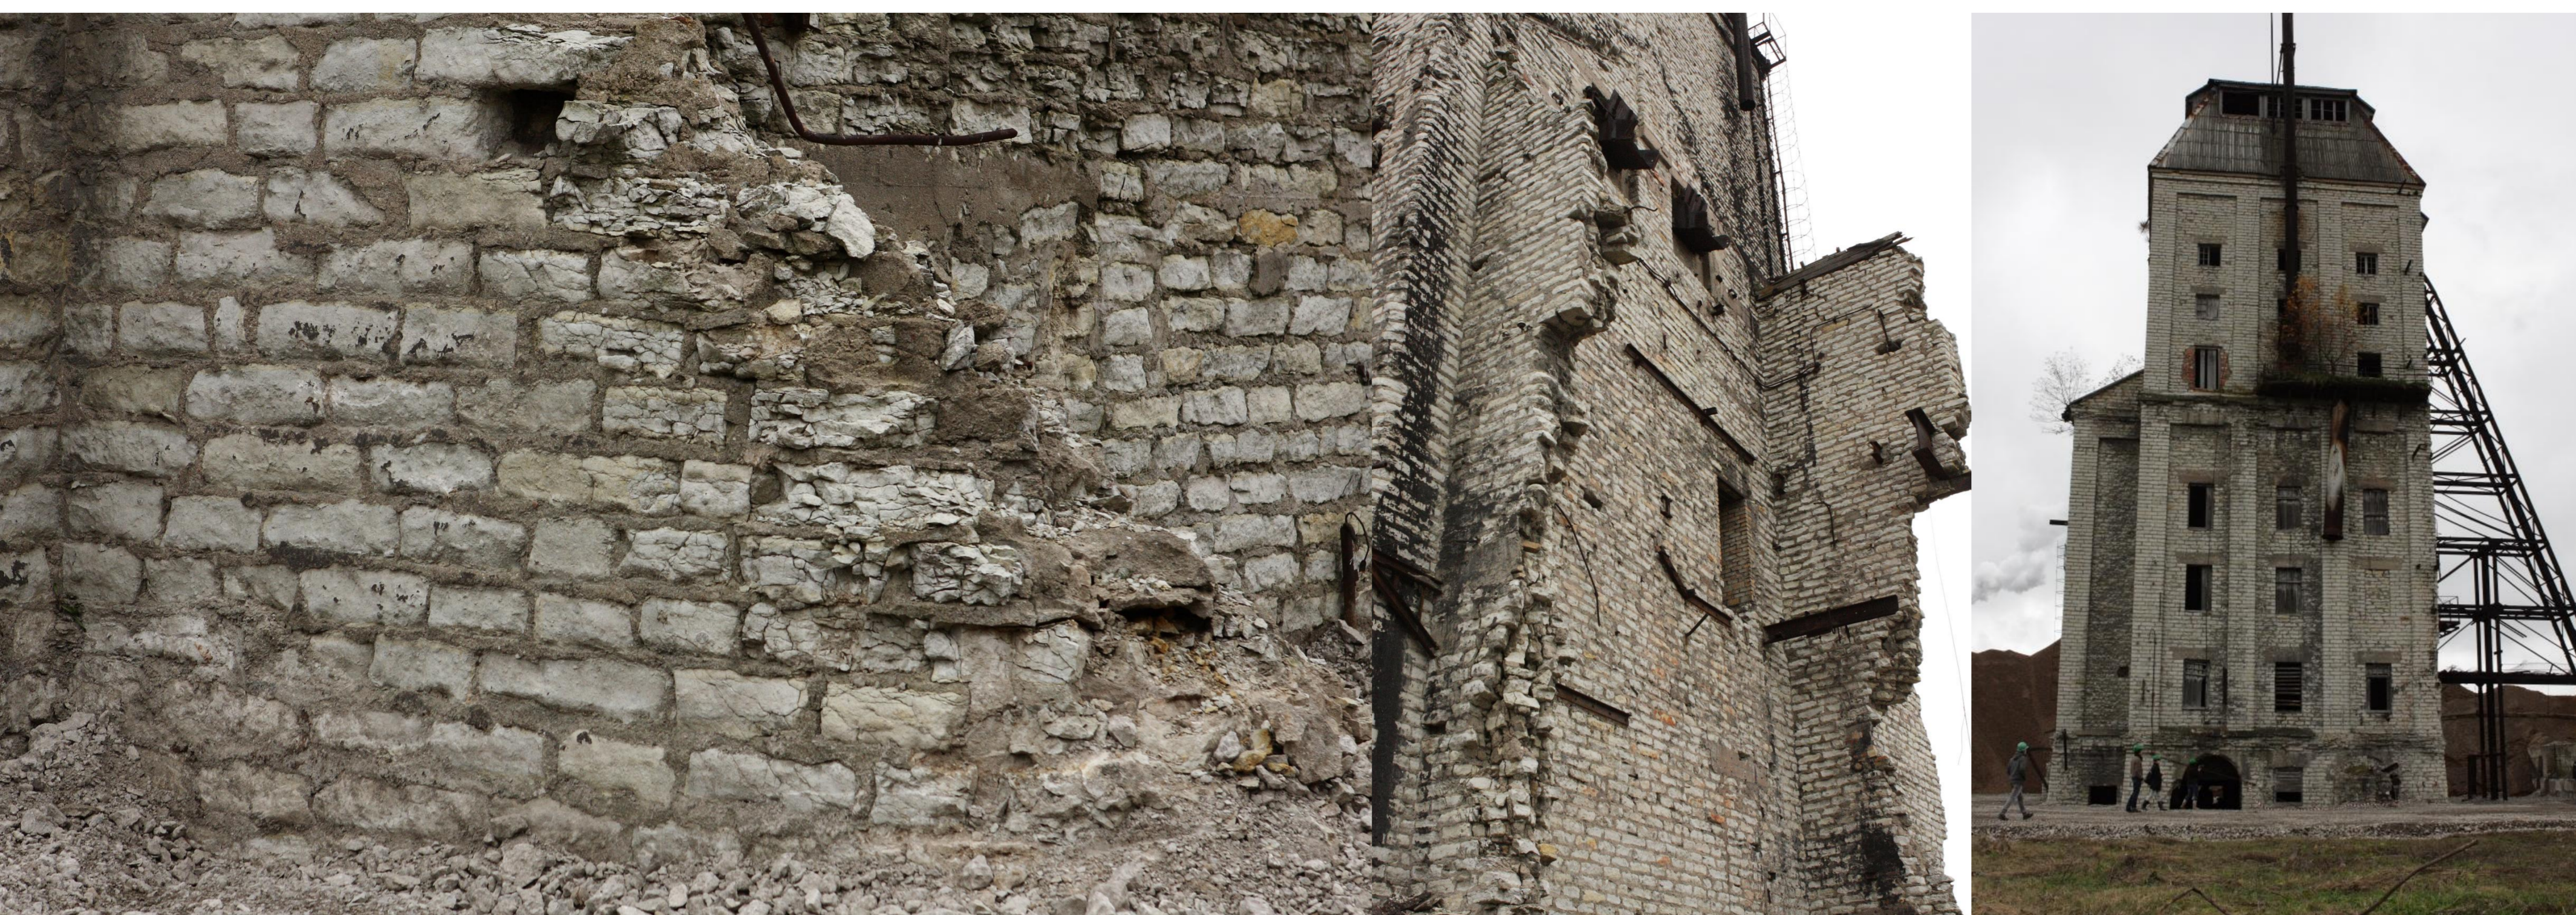
Vundament

Hoone paekivist vundament ja põrandapind asuvad ümbritsevast maapinnast madalamal. Sinna kogunev sadevesi põhjustab alusmüüri niiskumist ja külmakerkeid.

Hoone paekiviseinad

Eenduvatele osadel kasvavad taimed, mis lagundavad müüritist. Märgata on ka mitmeid mehaanilisi ja külma kahjustusi. Müüritis tuleb puhastada ja suurema kahjustusega kivid asendada

Betoonist kaldlagi

Torni ülaosas asuva betoonist kaldlae juures on näha betooni karboniseerumist ja irdumise jälgi. Sarrus on osaliselt paljastunud ja tugevalt korrodeerunud.

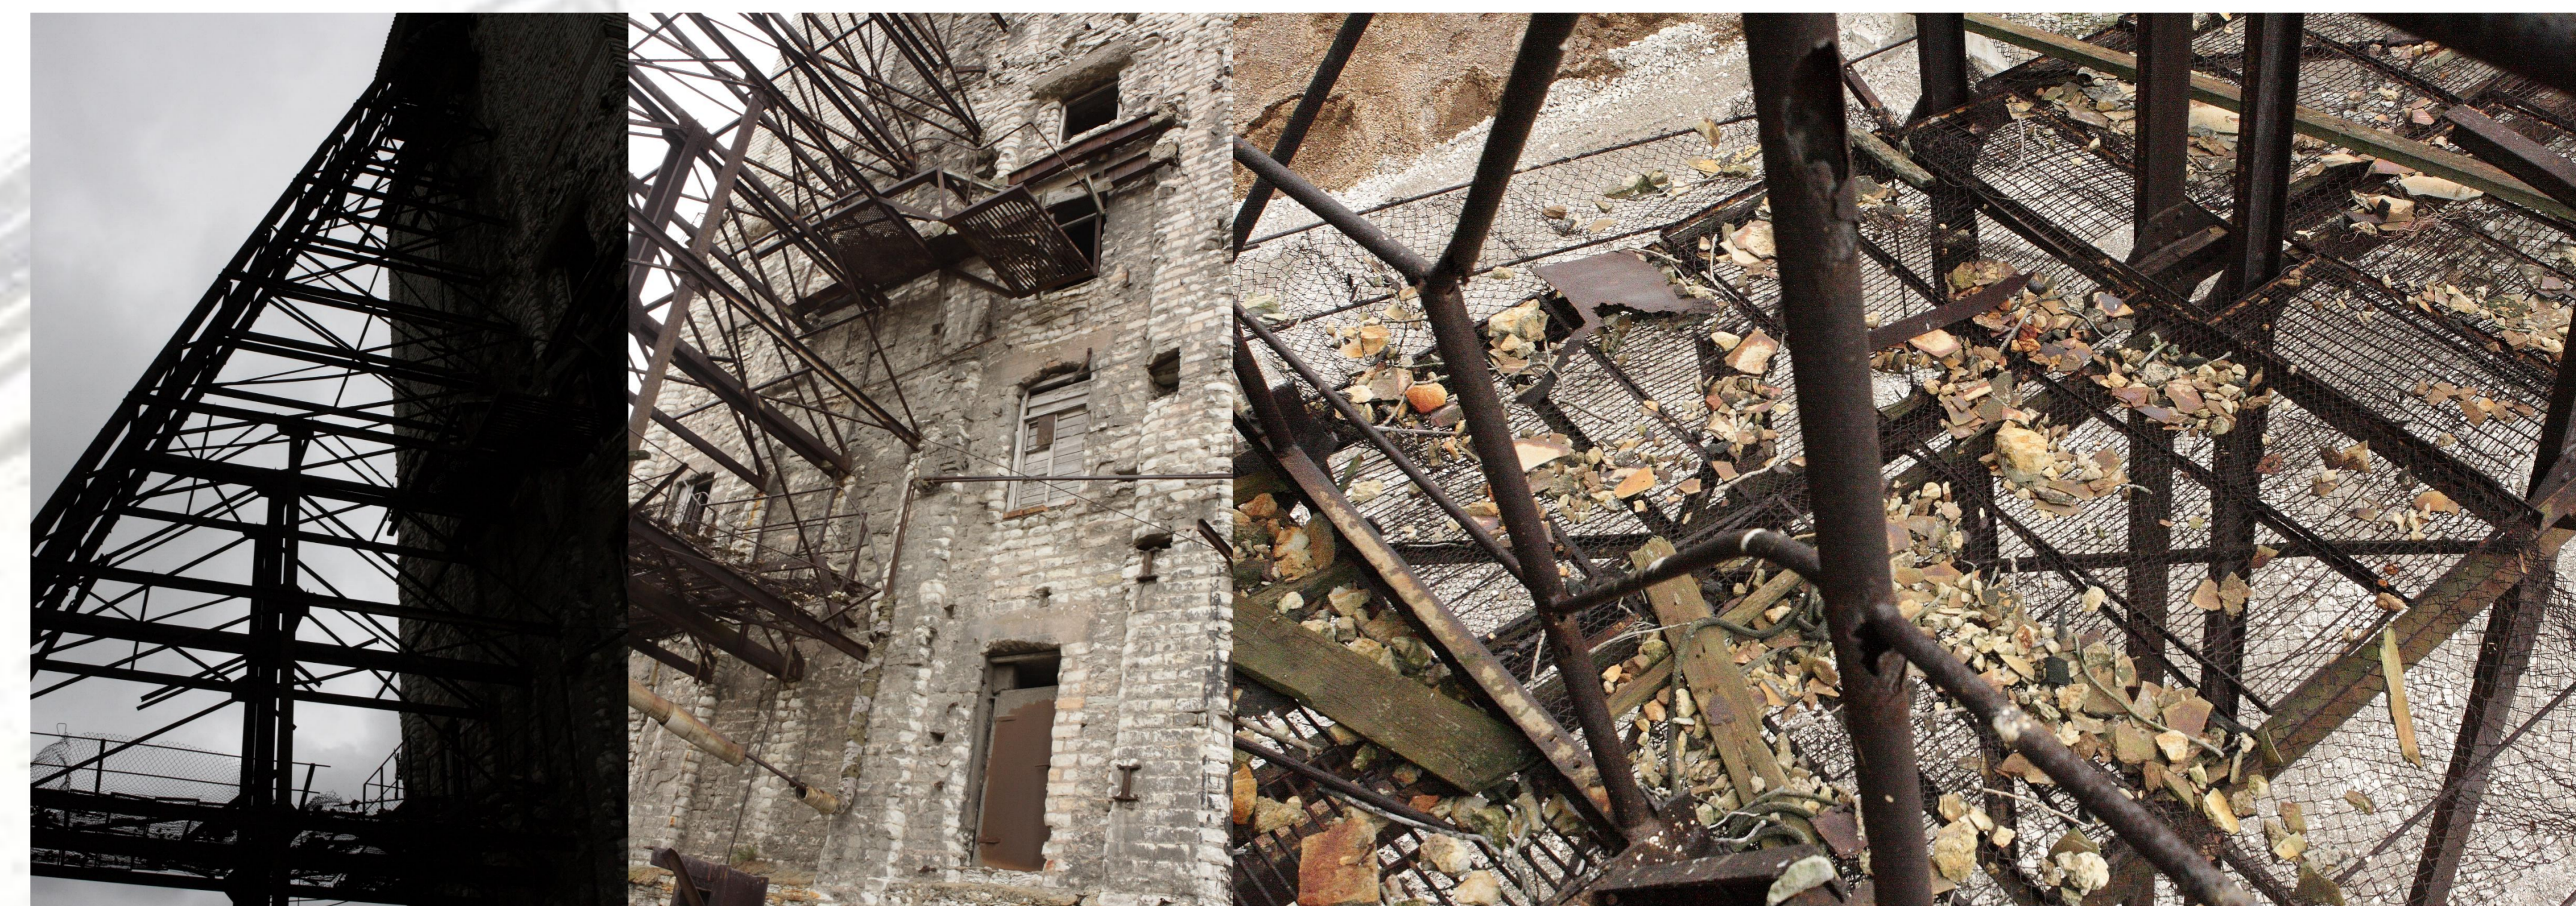
Teraskonstruksioonid

Hoone sisene kandekonstruksioon koosneb metalltalastikust, mille peal on rihveldatud terasplaadid. Hoone põhjaküljel asub metallist sõrestik-konstruksioon. Kõigil metallelementidel on korrosioonikahjustused. Kindlaks tuleb teha hoones olevate teraskandurite materjali tugevusnäitajad. Kõik metalltarindid tuleb korrosioonist puhastada ning katta värviga.

Trepid ja mademed

Trepikoja betoontreppe ei ole praegusel kujul võimalik kasutusse võtta. Metalltrepid on kaetud tugeva korrosioonikihiga. Kui on soov neid säilitada tuleb trepid korrosioonist puhastada ning katta värviga.

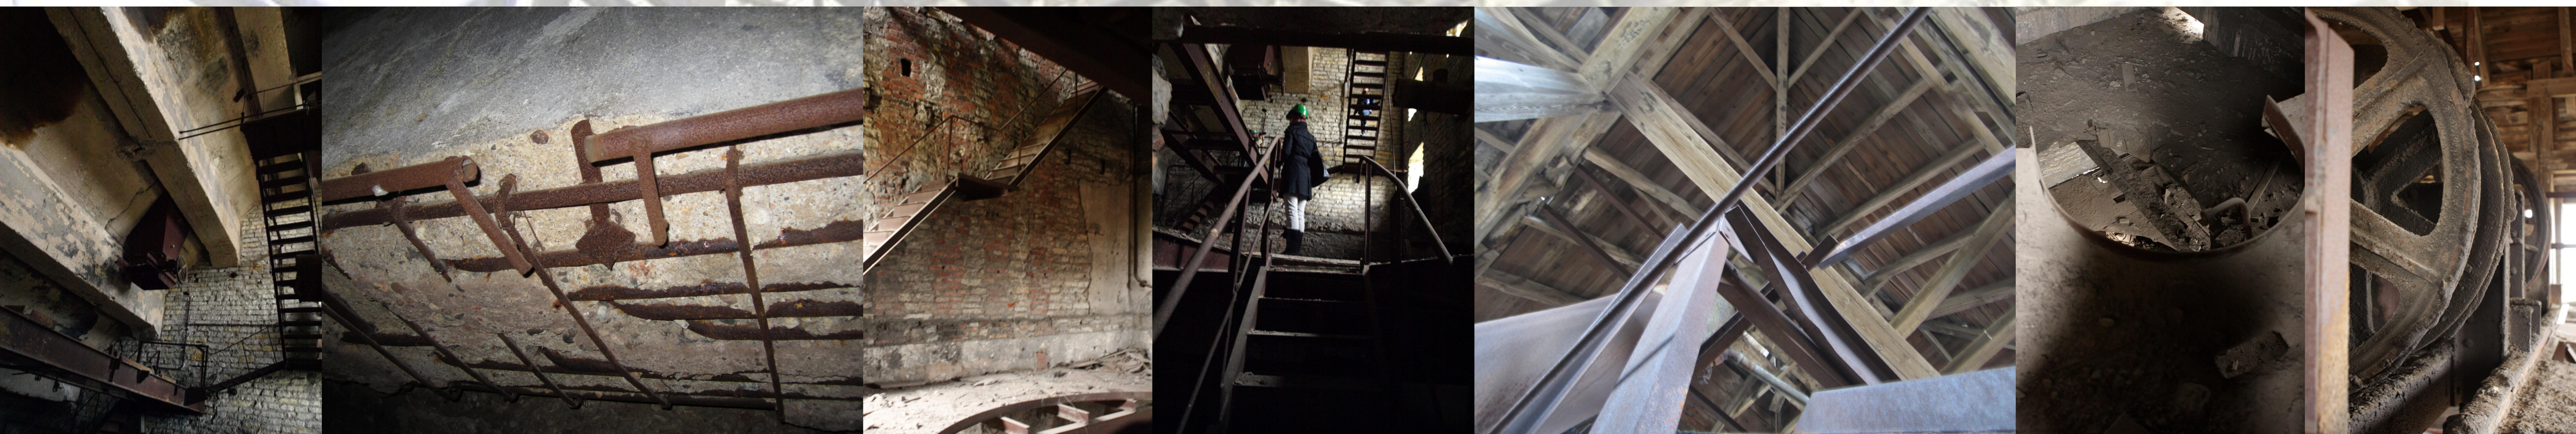
Puitkonstruksioonid

Puitu on kasutatud peamiselt katuse kandekonstruksioonides. Katuses on palju vihmavee läbijookse, mis on põhjustanud puidule kahjustusi.
