# EHITISTE RENOVEERIMINE

KURSUSETÖÖ

KOHTLA-JÄRVE ÕLITORN

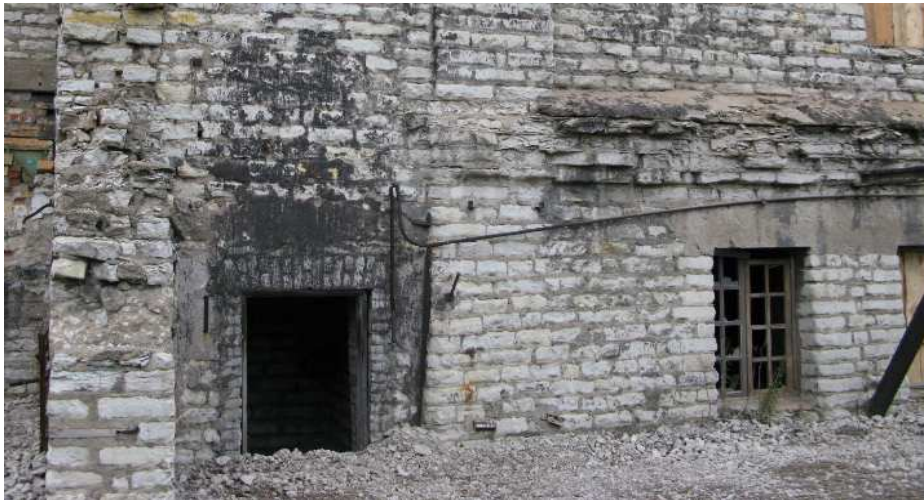
Kuna õlitorni ehituse algusest on möödas 90 aastat, siis on aegade jooksul nn kultuurikiht torni ümber märgatavalt kasvanud. Viimane pinnase tõstmine toimus sellel aastal, kui maja ümbrust tasandati ja täideti u 50cm, et olukorra inspekteerimiseks parandada juurdepääsetavust. Seetõttu on esimene sissepääsudega korrus jäänud juba oluliselt allapoole maapinda. Tekib olukord, kus sadeveed kogunevad hoone sisse, sest see on kõige madalam koht ümbruskonnas. See omakorda tekitab alusmüüri niiskusega küllastumist ja külmakerkeid hoone aluses pinnases.

Foto nr 1 Pinnasetäide ulatub akna alumise servani, uksekohast paistab veel vaid ülemine osa.

Mida tuleks vundamendiga ette võtta, saab otsustada pärast uuringute läbiviimist. Lähtuvalt tegelikust olukorrast tuleb kavandada edasiste tööde käik. Võimaluse korral tuleks teha vundamendile toimiv hüdroisolatsioon, et vältida pinnasevee kapillaartõusu hoone seintesse, mis põhjustab külmakahjustusi, ja piirdetarindi soojusjuhtivuse suurenemist. Toimiv hüdroisolatsioon on ka üks võimalus vähendamaks energia kulusid hoone edaspidisel ekspluateerimisel.

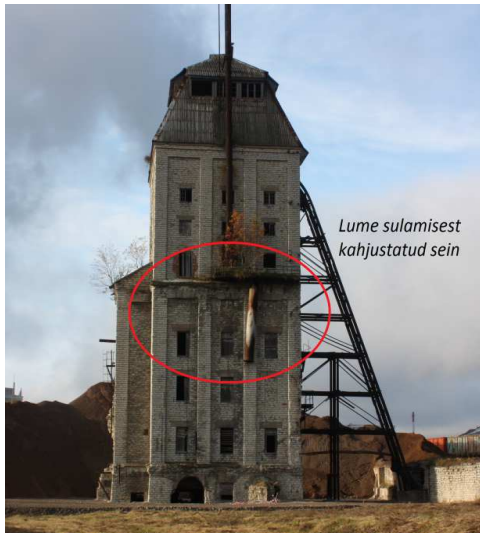
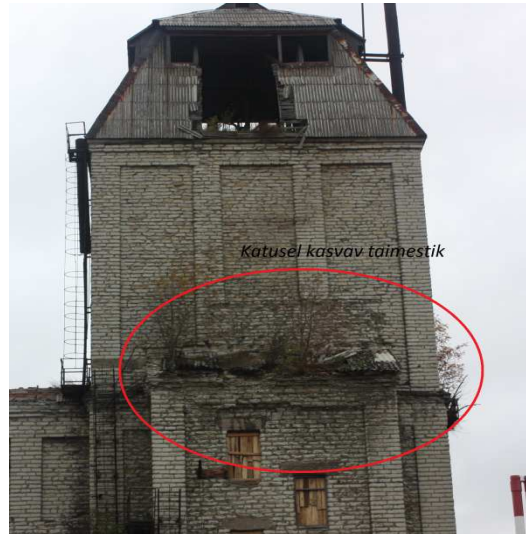
Foto nr 2

Tornist eenduvatele detailidele on aegade jooksul kogunenud orgaanilist prahti, mistõttu on seal arenema hakanud taimestik. Nii metallist rõdul kui ka trepikoja katusel kasvavad puud. Taimestiku areng on tarinditele laastava toimega, kuna juurestiku pidev laienemine põhjustab müüritise lagunemist. Samuti parandab huumuse teke puitdetailide läheduses erinevatele mädanikele ja mikroobidele soodsa elukeskkonna teket (fotod 2 ja 3). Hoone renoveerimistöödel tuleb seinad huumusest ja taimestikust kindlasti puhastada. Kui võrrelda torni põhjapoolset nurka teistega siis võib veenduda, et see on tunduvalt rohkem lagunenu. Peamisi põhjuseid on kaks. Esiolguvalt pildimaterjalilt nähtuvalt on selles nurgas asetsenud korsten (foto 4). Korstna alumine osa on kuumem ja seetõttu on nurga kahjustused alumises osas eriti suured. Kõrguse suurenedes suitsugaaside temperatuur langeb ja ei avalda enam niipalju mõju seina temperatuuri kõikumisele. Torni kirdeküljel asetsev rõdu on teiseks põhjuseks, miks välissein on selle all olevast piirkonnast eriti kahjustunud. Tõenäoliselt kevad- ja sügisperioodil rõdule kogunenud lumi on sulanud ja mööda seina alla jooksnud. Seetõttu on niiskuse ja külmakahjustusi saanud rõdu alumine piirkond. Pidevad sulamised ja külmumised on lagundanud müüritist. Samuti on saanud lisakahjustusi ka alumine karniis.

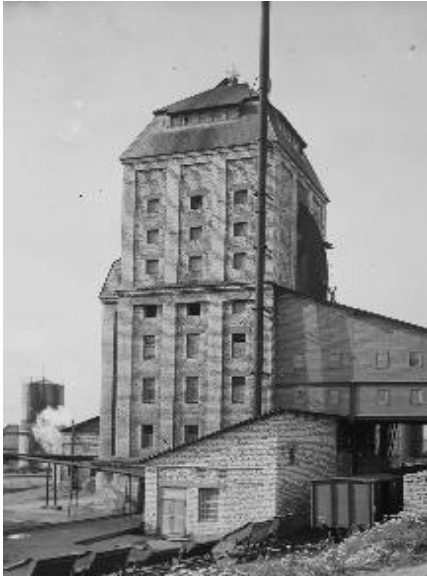
Foto nr 4 Korsten on kinnitatud hoone nurka

Välisseintest võib leida mitmeid mehaanilisi kahjustusi, mis on tekkinud tõenäoliselt transportmasinate tõttu. Samuti on seintes väga palju metall detaile nagu korstna kinnitused, eemaldatud vahelaetalade otsad ja lisaks veel palju muid teadmata otstarbega detaile. Renoveerimise käigus tuleks kindlasti seinad puhastada mittevajalikest detailidest, sest need nõrgestavad müüritise vastupidamist keskkonnamõjudele. Hoone lõunaküljel olnud juurdeehituse osa on varasemalt lammutatud. Lammutamine ei ole olnud täielik ja osa kõrvalhoone seinast, mis tõenäoliselt ei ole seotud torni seinamüüritisega, on jäänud väga ohtlikult rippuma. Nimetatud seina maha võtmine on üks esimesi asju, mis tuleks teha objektil turvalisuse tagamiseks.

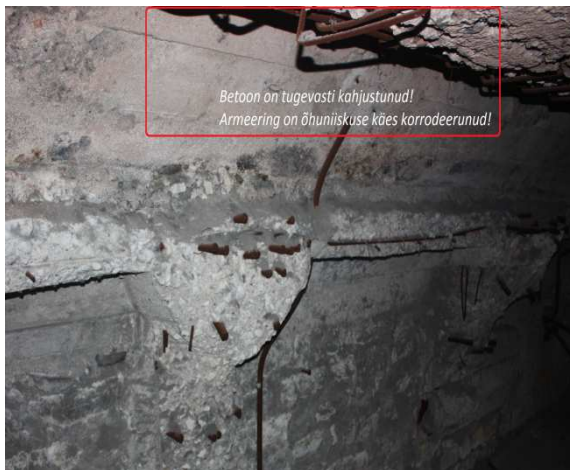
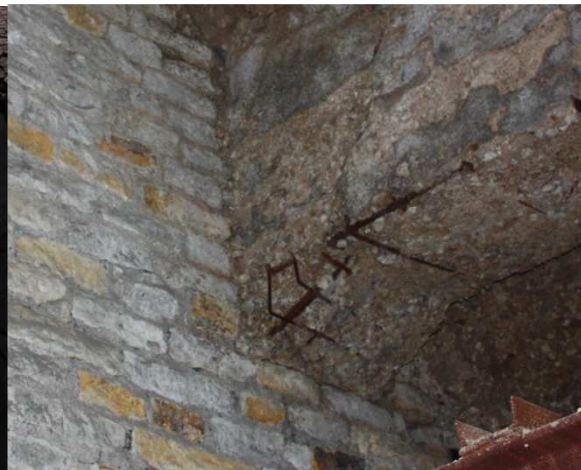
Foto nr 5

Torni ülaosas asub massiivne betoonist kaldpind, mida mööda langes torni tippu transporditud kivistüsi mööda tootmisliine laiali. Kaldšahti kõige alumise betoonsilluse betoon on karboniseerunud ja maha pudenenud. Sarrusvarrastel on tekkinud tugev korrosioon, ja need on mitme meetri ulatuse avatud. Betoon on ka rangide ümbert pudenenud ( fotod nr 5 ja 6 ). Samuti on kahjustused veel alt kolmandal betoonsillusel (foto nr 8). Lähemal uurimisel selgus, et ca 18 meetri kõrgusel betoonšahti all on varasemalt olnud valatud paekivi müürile vahelagi, mille sillused on nüüdseks läbi lõigatud ja konstruktsioon täielikult eemaldatud (foto nr 7).

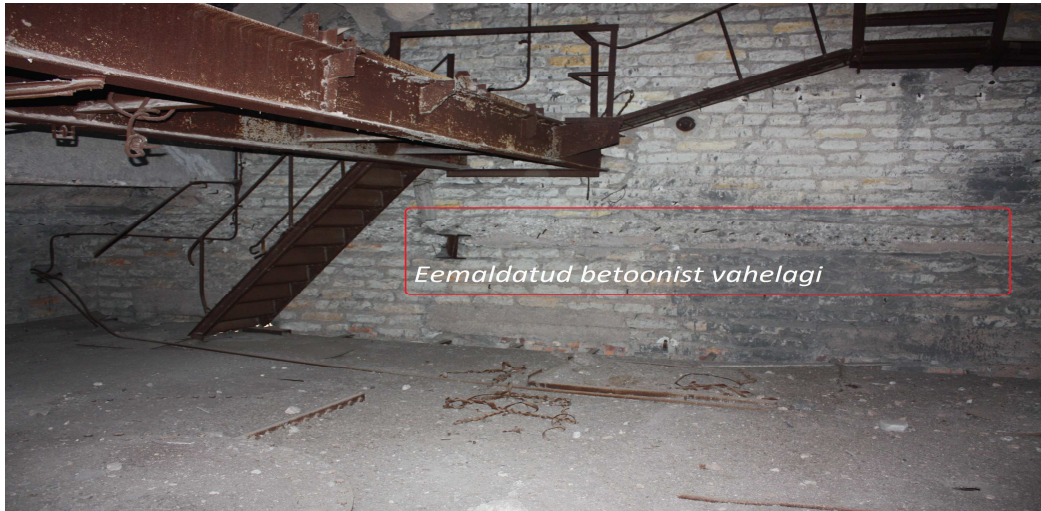
Foto nr 7 Eemaldatud betoonist vahelae konstruktsioon

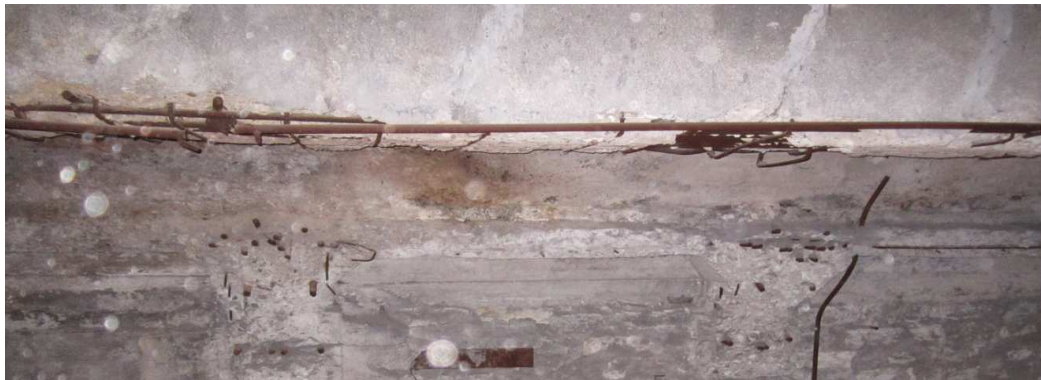
Foto nr 8 Kõige alumine sillus

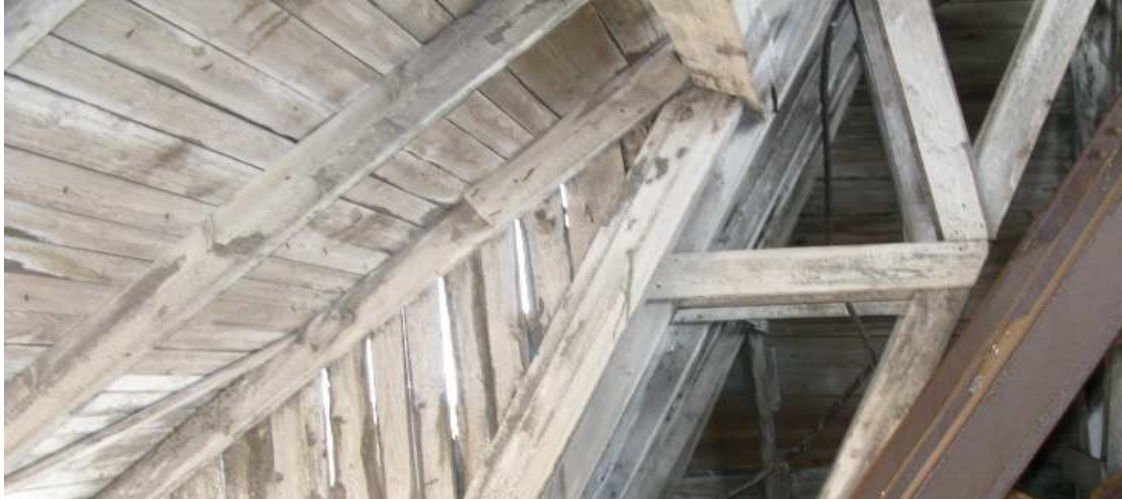
Foto  
nr 9

Olemasolev katusekonstruktsioon pärineb tõenäoliselt hoone esialgsest ehitusjärgust. Seetõttu omab see kindlasti ajaloolist väärtust ja tuleks võimalusel säilitada. Kuna katust ei ole kaua aega parandatud, siis mitmes kohas on näha sademete läbijooksu katusekattematerjalist. Samuti võimaldab katuses olev suur ava sademetele vaba ligipääsu konstruktsioonile. Visuaalsel vaatlusel võib hinnata, et müüriolukord on halb, kuna puudub toimiv hüdroisolatsioon kiviseina ja müüritise vahel.

Katuse renoveerimisel tuleks teha proovipuurimised, et kindlaks teha mädaniku levik ja sügavus konstruktsioonis. Juhul kui lisauuringutega selgub, et puitkonstruktsioon on kaotanud oma kandevõime tuleks konstruktsioon osaliselt või siis täielikult asendada samaväärse materjaliga. Võimalus on ka asendada kogu konstruktsioon ja tehnoloogia, millega saaks vajadusel võita juurde ruumi. Katuse väline geomeetria tuleks igal juhul säilitada temale omapärasel kujul.

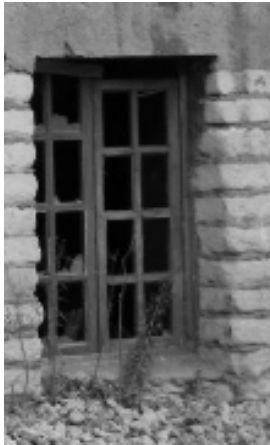
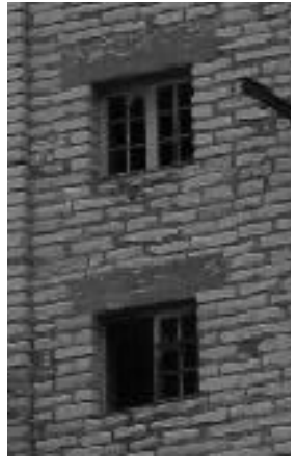
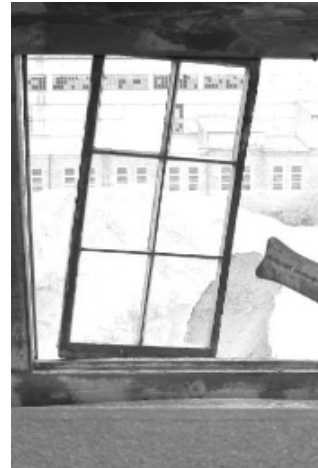
Foto nr 10

Enamus aknaraamidest on hävinenud ning udest ei ole säilinud ühtegi detaili, mille põhjal võiks kindlaks teha nende esialgse kuju või materjali. Kuna säilinud aknaraamide profiilid on erinevad, siis on raske kindlaks teha originaale. Võimalusel tuleks säilinud raame täpsemalt uurida ja võrrelda arhiivi fotodega, et leida originaalraamidele sarnased jaotised.

Aknad ja ukсед on vaja kõik valmistada uued. Joonised tuleks koostada võttes aluseks olemasolevad raamid ja vanad fotod. Uste puhul on asi keerulisem, kuna algsed puuduvad täiesti ning fotodelt on väga raske aru saada nende kujundusest ja teostusest. Uute uste kavandamisel võtta arvesse projekteeritavatele ruumidele esitatavaid tuleohutus, müra, soojapidavust jt projekteerimisnõudeid.

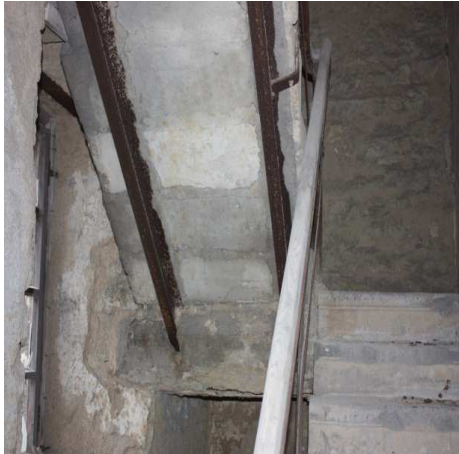
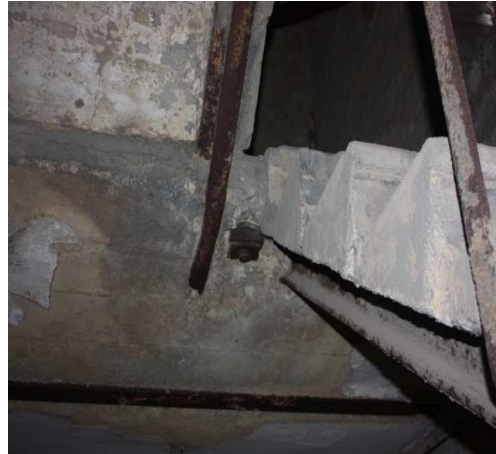
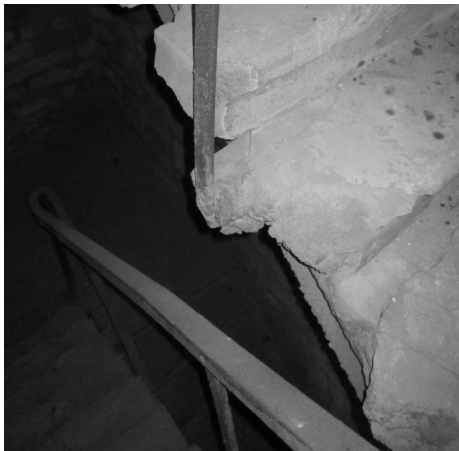
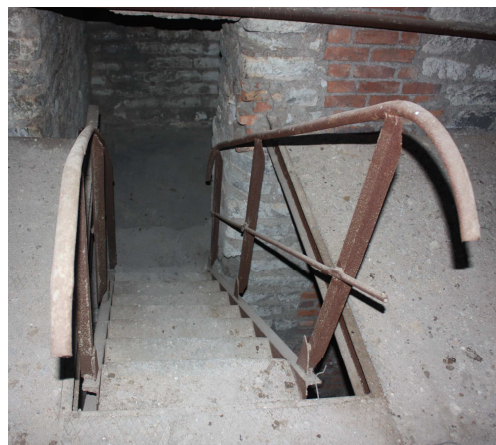
Foto nr 13

Betoontreppide uurimisel selgub, et käesoleval kujul ei ole võimalik neid treppe eksploatatsiooni anda. Metallist kandevtarindid on olnud väliskeskkonnale avatud ja ei täidaks kindlasti ka kaasaegseid projekteerimismorme. Kuna ei ole kasutatud piisavalt tihedat ja kvaliteetset betooni siis on tõenäoline, et betoon on karboniseerunud ja sarrus korrodeerunud. Kindlasti tuleb analüüsida trepimarsse toetavate metallist talade korrosiooni ulatust ja võtta proove ka betooni karboniseerumisest.

Metalltrepid on kaetud tervenisti korrosioonikihihiga. Juhul kui neid tahetakse säilitada, tuleks need lahti monteerida ja detailid korrosioonikihist puhastada. Seejärel kontrollida kahjustuste ulatust ja töödelda korrosiooni eest kaitsva värvkattega. Samuti tuleks neid töödelda tulekaitsevahenditega, et need vastaksid tuleohutusnõuetele.

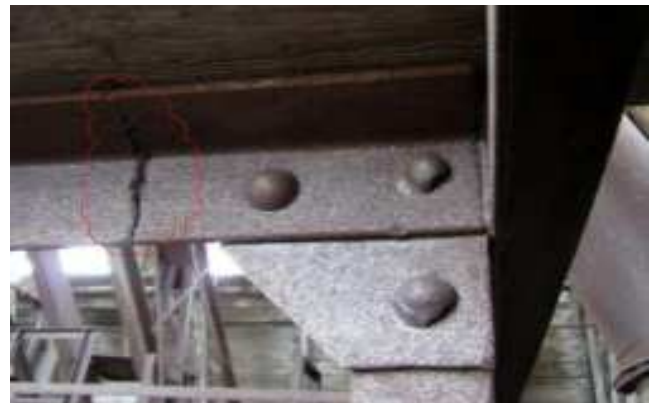
Foto nr 17

Torni katusealusel asuvatel mehhanismide konstruktsioonil on kasutatud nii keevis, kui poltühendusi. Keevisühendustes pragusid märgata ei olnud. Samas oli näha teraselemendi purunemist arvatavasti löögile.
