# EHITISTE RENOVEERIMINE

KURSUSETÖÖ

KOHTLA-JÄRVE ÕLITORN

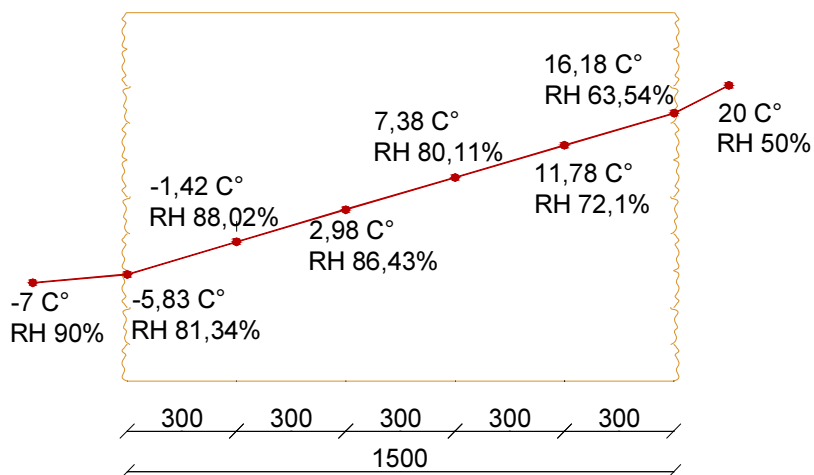
Paekivisein 1500 mm temperatuuri ja veeauru osarõhu suhte graafik

Vaatluse alla on võetud ning graafiliselt esitatud paekivisein paksusega 1500 mm ja 850 mm. Sein on jagatud viieks võrdseks osaks. Kuna hoones soovitakse hoida maale ja lõuendeid, siis sisemiseks temperatuuriks valiti 20 kraadi ning suhteliseks õhuniiskuseks 50%, mis vastab kunstiteoste hoidmise nõuetele.

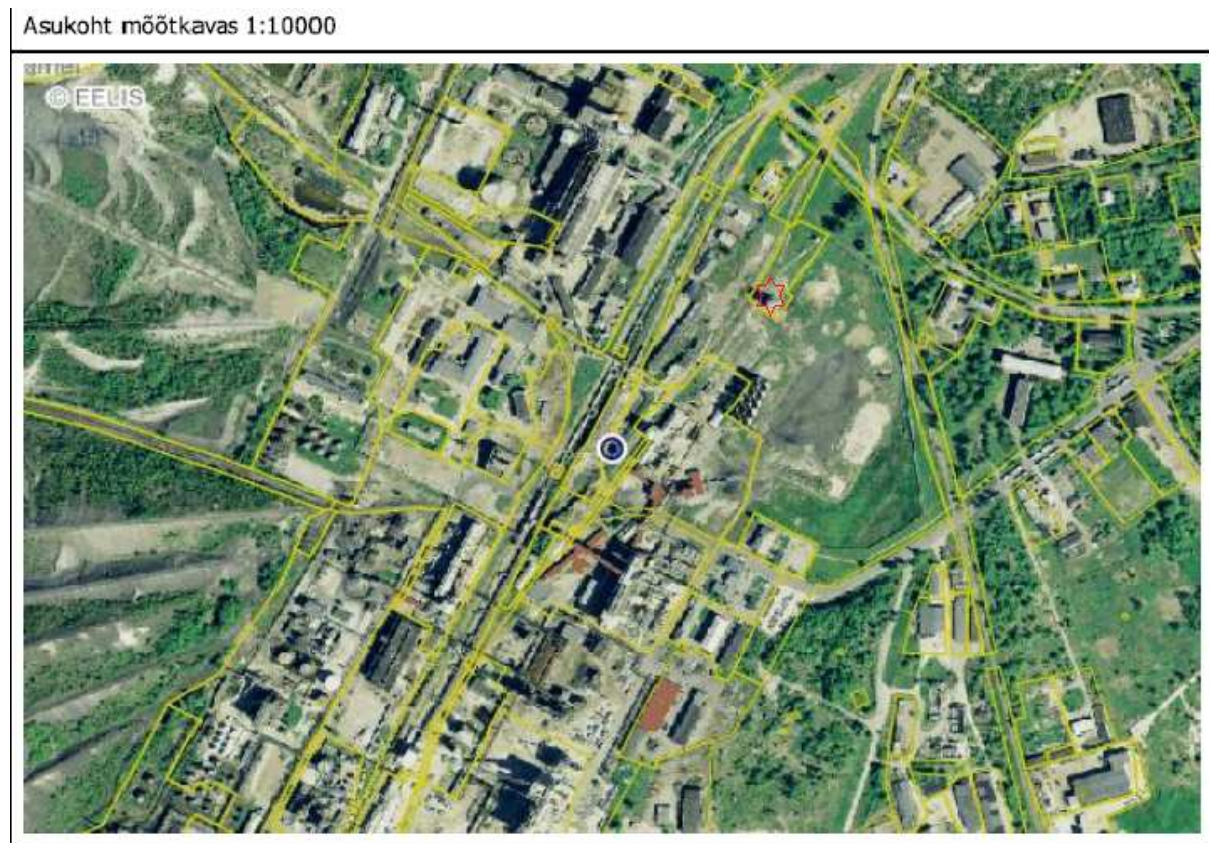
Foto nr 18

Kõige lähema puurkaev (Foto nr 18) katastrinumbriga 13487 asub tornist ca 500 m kaugusel lõunas tehase territooriumil. Puuraugu rajamine 15.10.1996. Antud kohas on pinnasekihis 3 meetri sügavuseni liiv-savi munakatega ja selle all savika lubjakivi kiht. Savikas lubjakivi on teisitiöelduna mergel. Pinnasevee sügavus antud punktis oli pinnast 4,8 m ehk absoluutkõrgusel 49,2 m.
